官坑 110kV 输变电工程 水土保持监测总结报告

建设单位：国网天津静海供电有限公司

监测单位：北京东业泓泰生态技术有限公司

2018 年 1 月·北京

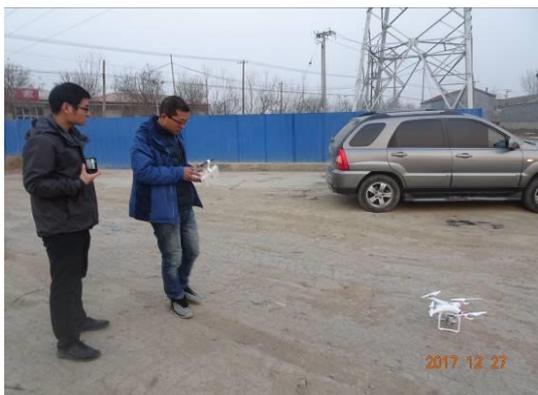
无人机航拍

官坑 110kV 变电站位于天津市静海区蔡公庄乡境内朱家房子村西。2017 年 12 月 27 日，监测人员利用无人机对官坑 110kV 变电站、施工生产生活区及进站道路附近的输电塔进行航拍，站用电源区和供水管线区通过 Google earth Pro 软件解译变电站工程区总的扰动面积为 1.90hm^2 ，其中变电站区为 0.38hm^2 （含进站道路为 0.01hm^2 ），站用电源区为 0.36hm^2 ，供水管线区为 0.82hm^2 ，施工生产生活区为 0.34hm^2 。变电站解译结果详见下图。

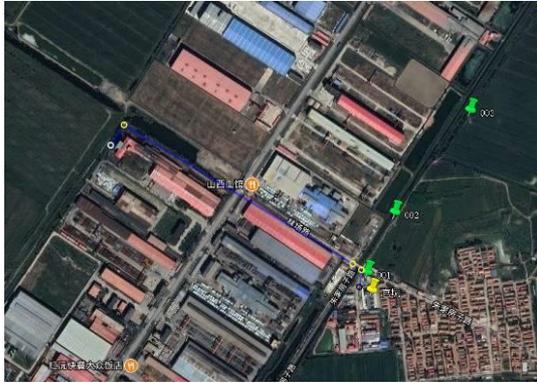
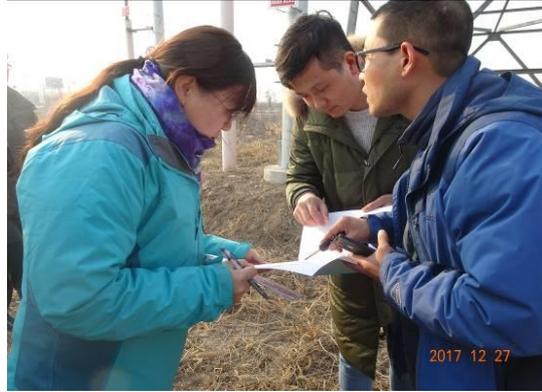
站用电源接自变电站西侧的10kV杨管线路，采用直埋铺设电缆的方式。监测人员利用现场调查资料结合Google地图2017年9月28日的卫星影像，解译站用电源的长度为900m，通过查询施工资料得知扰动宽度为4m，得出站用电源的扰动面积为0.36hm²。

卫片解译

现场调查

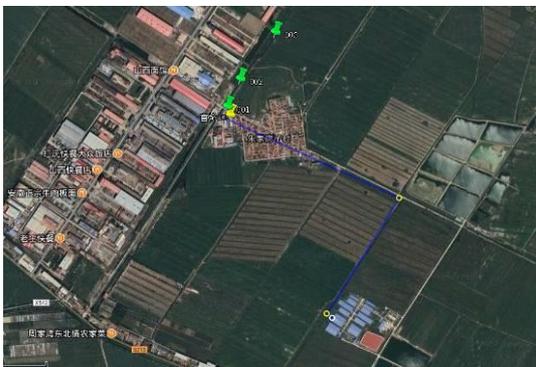
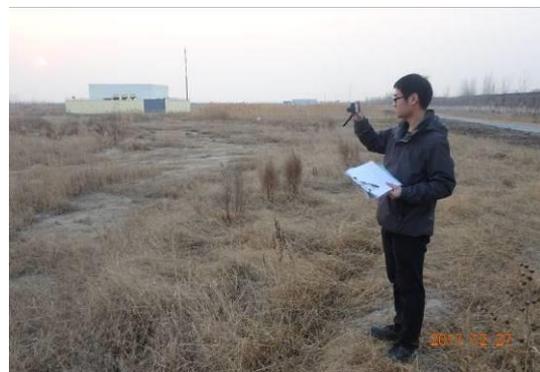
变电站用水来自变电站东侧的水厂，通过排水管线连通变电站与水厂，监测人员利用现场调查资料结合 Google 地图 2017 年 9 月 28 日的卫星影像，解译供排水管线的长度为 2054m，通过查询施工资料得知扰动宽度为 4m，得出供排水管线的扰动面积为 0.82hm²，其中草地部分为 0.29 hm²，旱地为 0.52 hm²。

卫片解译

现场调查

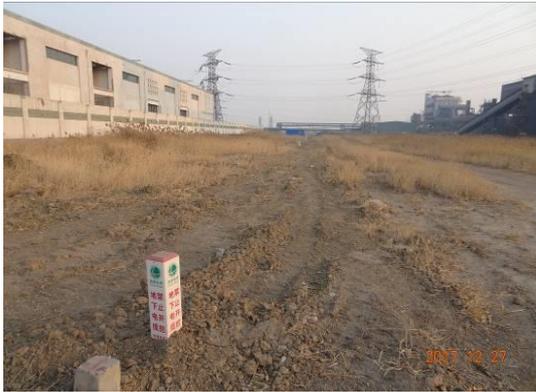
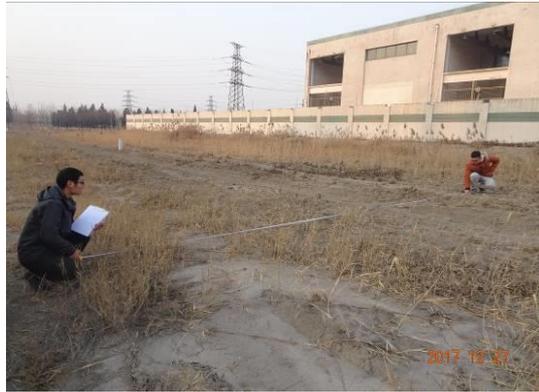
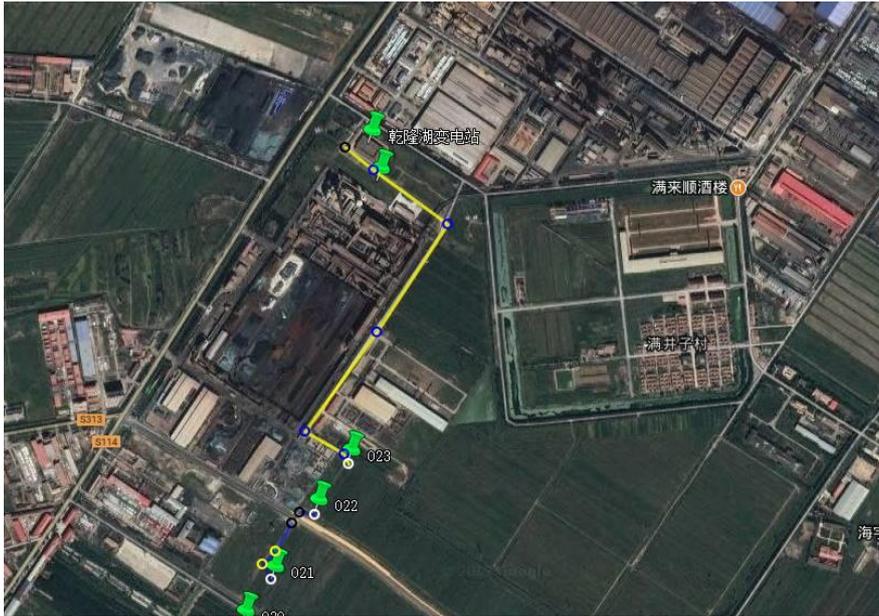
2017 年 12 月 27 日，监测人员对官坑 110kV 输变电工程输电线路工程防治区进行现场查勘，利用卷尺对电缆区扰动宽度进行分段测量，平均宽度为 7m，同时利用 Google Earth Pro 软件解译电缆沟长度为 1531m，电缆区 1.07hm²。

电缆区位置

卷尺测量扰动宽度

卫片解译

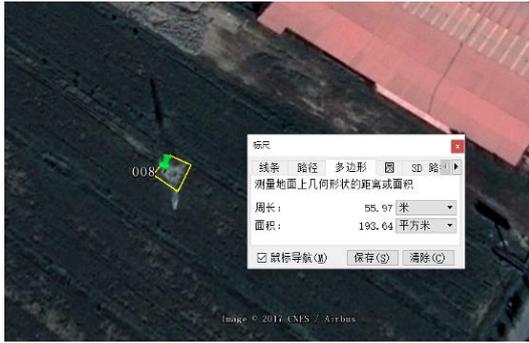
008

监测人员利用 Google Earth Pro 软件对 008、012、018、019、020 共 5 处塔基 2017 年 9 月 28 日卫星影像进行解译，同时对无人机航拍 001 塔基的影像资料导入 arcgis 软件进行解译。解读 2017 年 9 月 28 日 4 处塔基施工扰动面积分别是 194m^2 、 282m^2 、 336m^2 、 207m^2 、 190m^2 ，无人机解译 001 塔基扰动面积为 181m^2 。计算植被恢复阶段每个塔基平均扰动面积 231.67m^2 ，26 个塔基总的扰动面积为 0.60hm^2 。详见表 3-6。

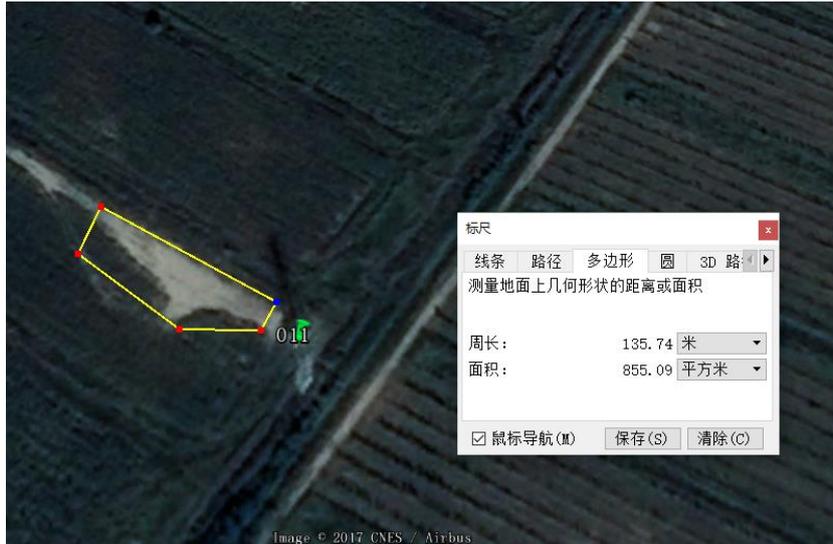
011-012 牵张场

监测人员利用 Google Earth Pro 软件对 011-012 牵张场在 2017 年 9 月 28 日的卫星影像进行解译, 扰动面积分为 0.09hm², 本工程只设置了一个牵张场, 详见表 3-7。

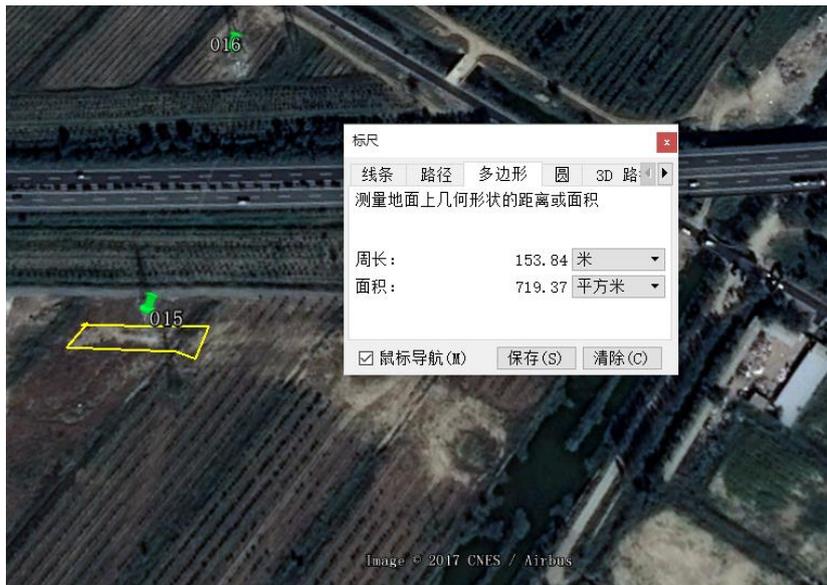
唐津高速

本工程架空线路总长为 6.27km，其中单回路 0.05km。输电线路重大跨越为唐津高速公路。监测人员利用 Google Earth Pro 软件对唐津高速公路跨越工程在 2017 年 9 月 28 日的卫星影像进行解译，扰动面积为 719m²，详见表 3-8。

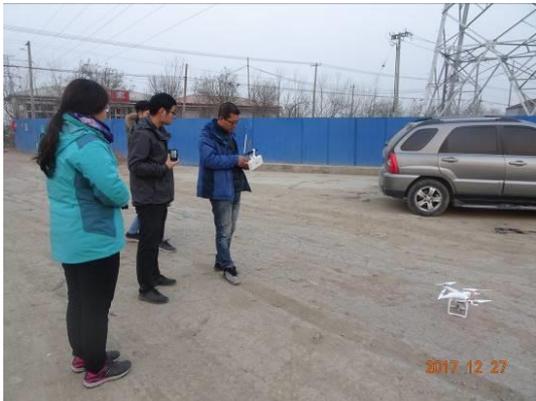
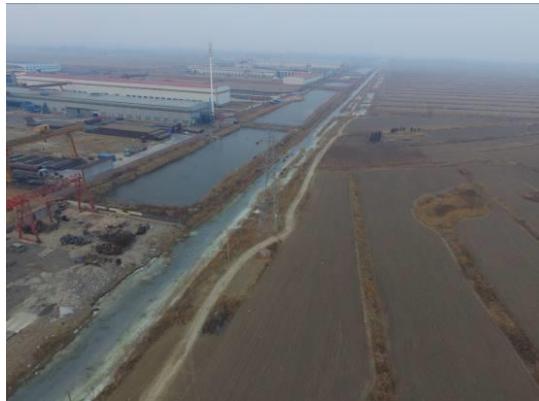
2017 年 12 月 27 日监测人员进行现场查勘，利用无人机对施工道路区进行航拍，选择变电站附近的人抬道路进行解译，对道路区的不同部位的宽度解译，得出施工道路区的平均宽度为 1.5m。监测人员利用 Google Earth Pro 软件对施工道路区在 2017 年 9 月 28 日的卫星影像进行解译，发现仅在 008、011、021、022 塔基附近存在人抬道路。解译四个塔基的施工道路长度分别为 220m、397m、232m、66m，得出施工道路区总的扰动面积为 0.14m²，详见表 3-9。

无人机

道路航拍

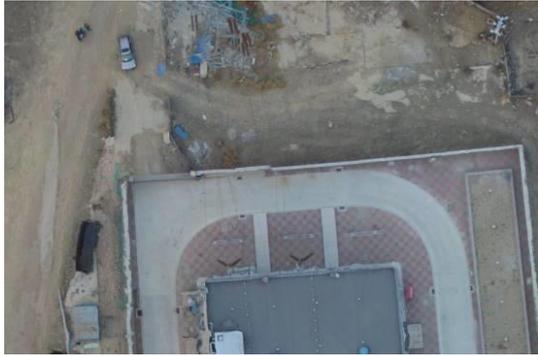
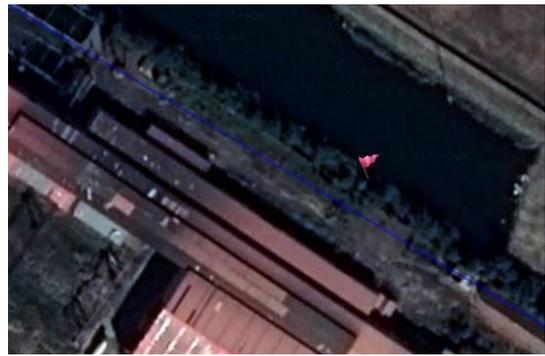
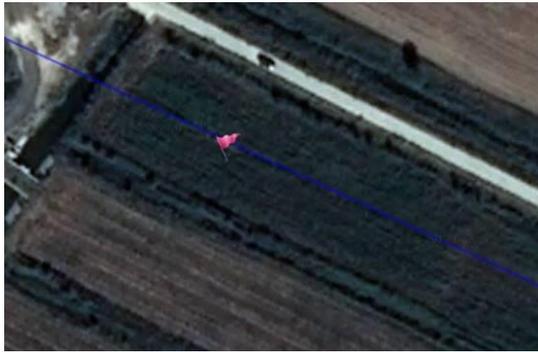
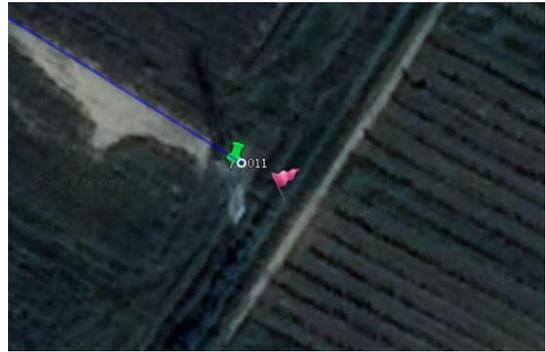
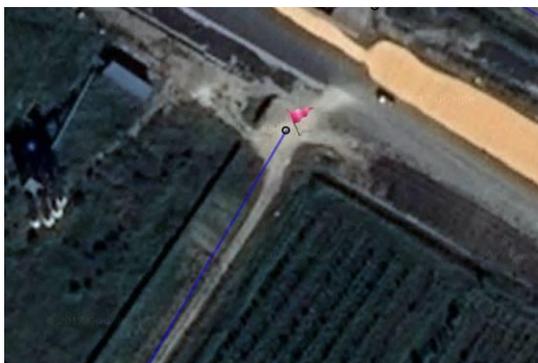
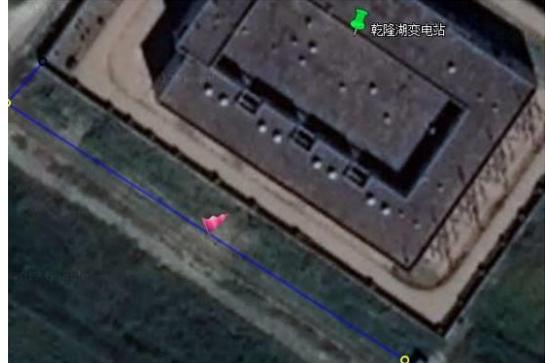
2017 年 12 月 27 日，监测人员进入现场调查，监测到架线施工阶段的水土流失情况，通过遥感影像，结合当地土壤侵蚀规律，采用专家判读法估测各监测点架线施工阶段的土壤侵蚀模数。变电站（进站道路）土壤侵蚀模数为 200 t/(km²·a)；站用电源区土壤侵蚀模数取值为 190t/(km²·a)；供排水管线区的土壤侵蚀模数取值为 190t/(km²·a)；塔基区土壤侵蚀模数为 190t/(km²·a)；电缆区土壤侵蚀模数为 190t/(km²·a)；施工道路区土壤侵蚀模数为 200 t/(km²·a)，详见表 3-10。

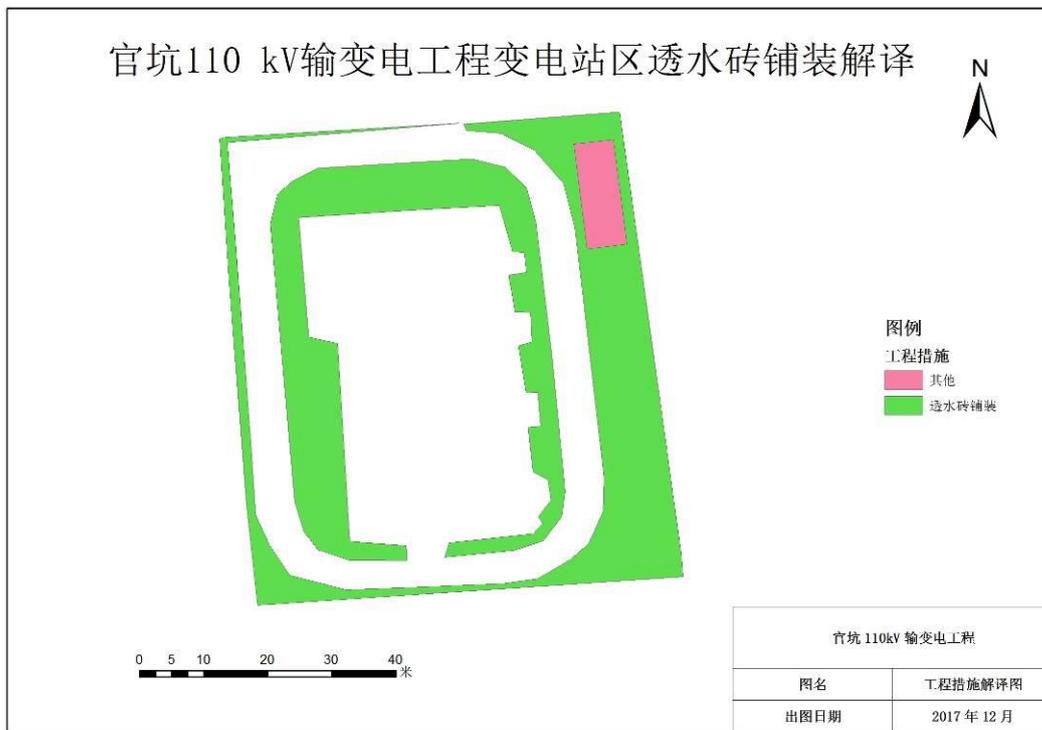
透水砖面积解译图

变电站实际完成水土保持工程措施有排水管道铺设 190m，透水砖铺装 1273m²，道路排水沟 40m，土地平整 0.03hm²。透水砖铺装面积通过无人机航片解译得到。

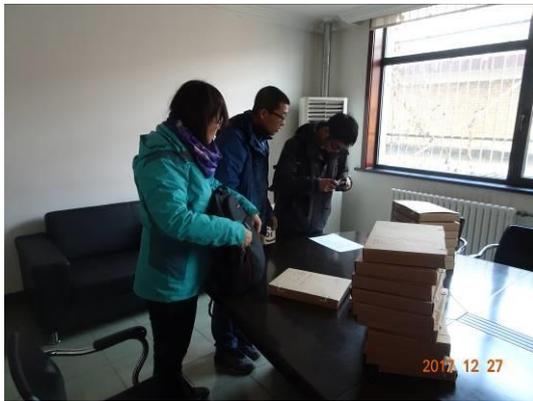
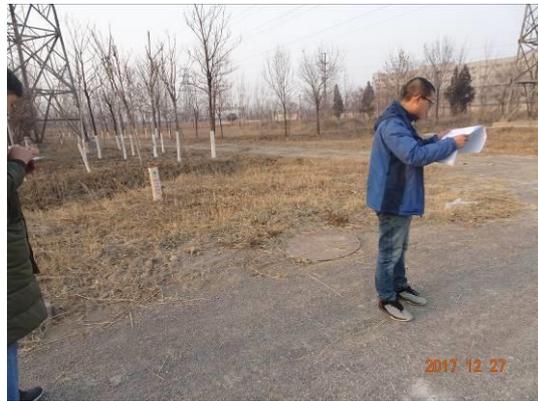
输电线路区实际完成水土保持植物措施主要有植被恢复 0.65hm²。具体情况见表 3-12。

查询施工资料

现场调查

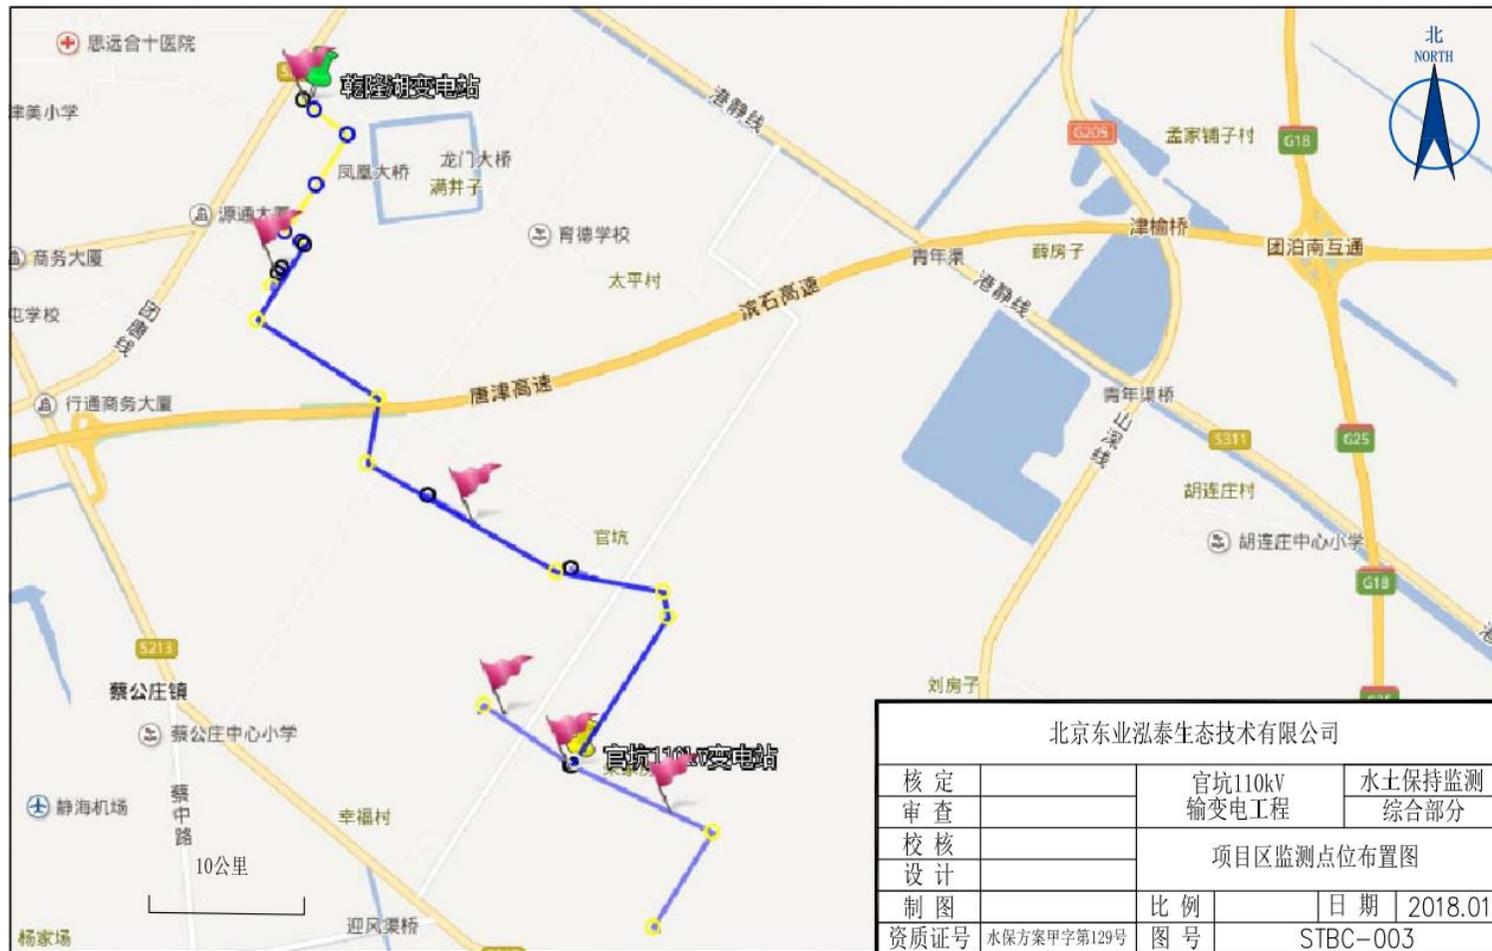
附图 3 监测点布置图

根据工程总体布置情况，结合各水土流失防治区内的水土流失特点，将官坑 110kV 输变电工程，分为变电站工程区、输电线路区、施工道路区 3 个水土流失监测分区，选取了 6 个监测点调查土壤侵蚀模数。
