新景道 110kV 变电站工程

# 水土保持监测总结报告

建设单位：国网天津市电力公司城东供电分公司

监测单位：北京林森生态环境技术有限公司

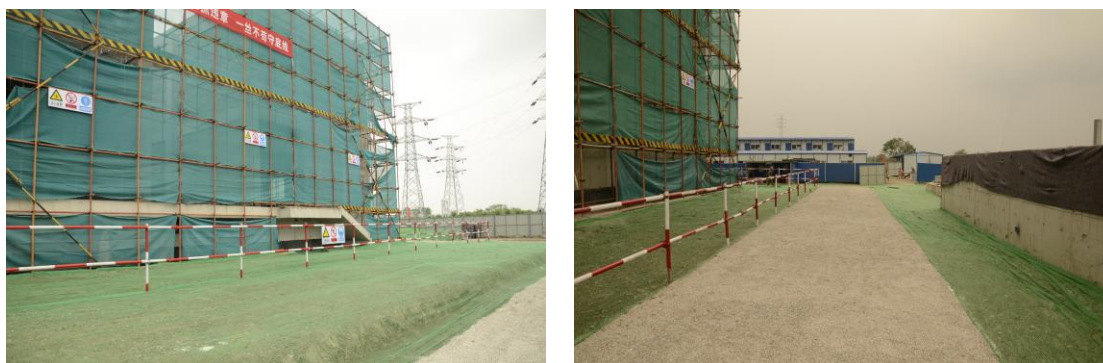
工程采取的水土保持临时施主要为防尘网苫盖，主要通过查阅现场施工、监理资料获取的工程量得到。主要监测临时防护措施实施进度、数量和质量、防治效果、运行情况等。

防尘网苫盖

本工程在施工过程中对裸露地表采用防尘网进行苫盖，共计需防尘网  $2850\text{m}^2$ ，防尘网的规格不小于 1500 目/ $100\text{cm}^2$ 。其中，建构筑物区  $1950\text{m}^2$ ，场内道路及硬化区  $500\text{m}^2$ ，绿化区  $200\text{m}^2$ ，施工生产区  $200\text{m}^2$ 。

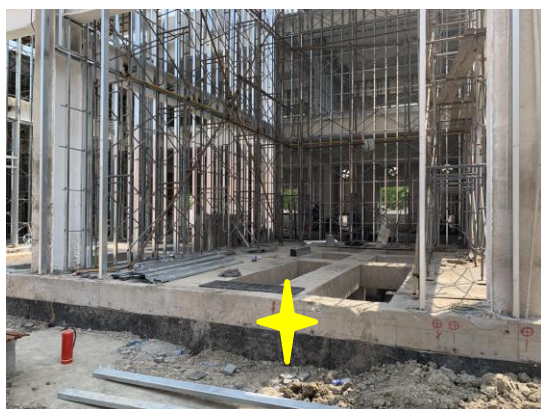
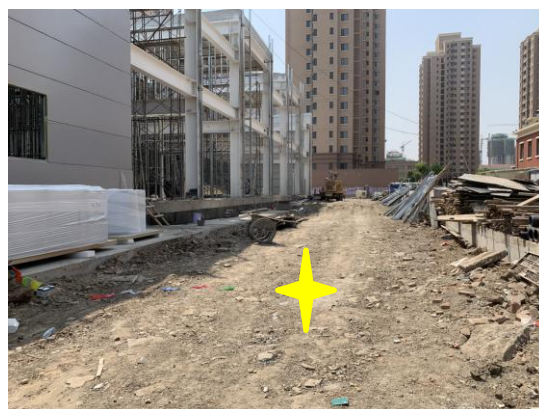
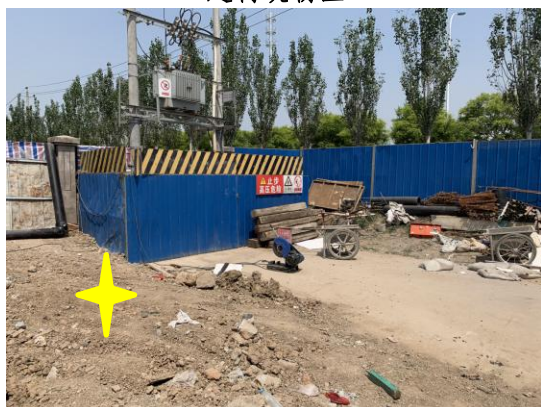
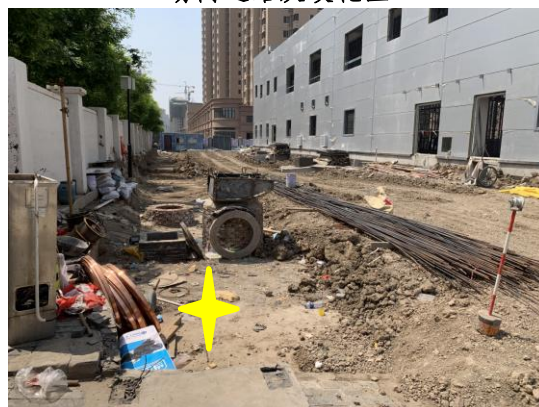
2019 年第 1 季度通过现场查勘，本工程建构筑物区不发生水土流失，场内道路及硬化区地面全部裸露，土壤流失面积为  $0.11\text{hm}^2$ 。绿化区和施工生产区全部为水土流失面积，其中绿化区土壤流失面积为  $0.07\text{hm}^2$ ，施工生产区土壤流失面积为  $0.05\text{hm}^2$ 。

根据调查现场坡度、覆盖物等监测指标，估判场内道路及硬化区为  $500\text{t}/(\text{km}^2\cdot\text{a})$ ，绿化区为  $500\text{t}/(\text{km}^2\cdot\text{a})$ ，施工生产区为  $500\text{t}/(\text{km}^2\cdot\text{a})$ ，建构筑物区土壤侵蚀模数为 0。工程扰动情况及土壤侵蚀模数详见表 2-10。

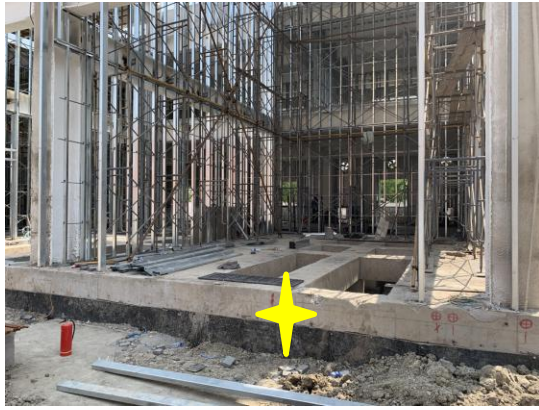
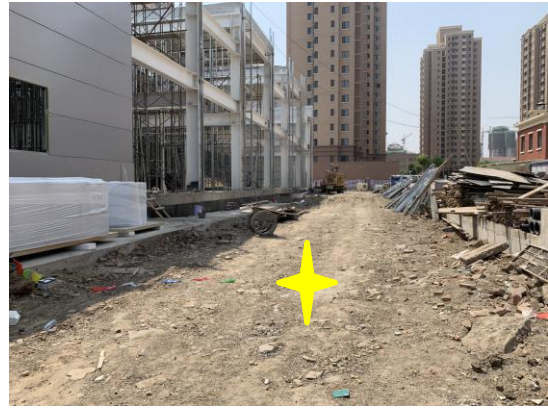
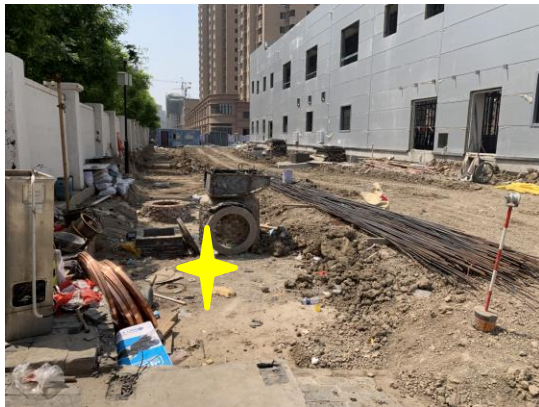
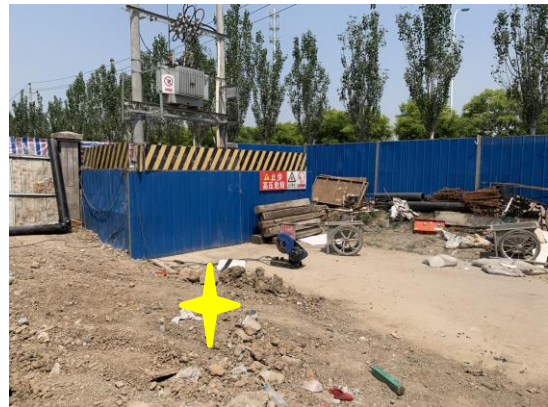
2019 年第 2 季度通过现场查勘，本工程建构筑物区和站内道路及硬化区不发生水土流失，绿化区和施工生产区全部为水土流失面积，其中绿化区土壤流失面积为  $0.07\text{hm}^2$ ，施工生产区土壤流失面积为  $0.05\text{hm}^2$ 。

根据调查现场坡度、覆盖物等监测指标，估判绿化区为  $190\text{t}/(\text{km}^2\cdot\text{a})$ ，施工生产区为  $190\text{t}/(\text{km}^2\cdot\text{a})$ ，建构筑物区土壤侵蚀模数为 0。工程扰动情况及土壤侵蚀模数详见表 2-10。
